Regione Piemonte  
**COMUNE DI CANNOBIO**  
Provincia del Verbano Cusio Ossola

# PIANO REGOLATORE GENERALE COMUNALE

## REVISIONE

## INDAGINE GEOLOGICA

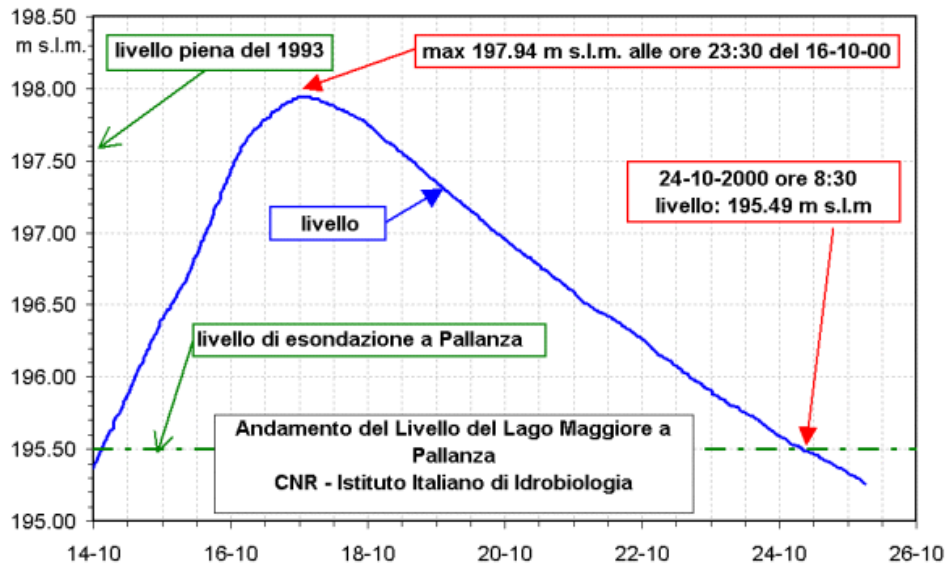
**Evoluzione del livello del lago durante le piene recenti:  
Ottobre 2000**

Da una valutazione statistico probabilistica effettuata da Isoli I. & Sassi A. (2003) che comprende il periodo dal 1952 al 2000 risulta che il livello 197,61 m s.l.m. (1993) corrisponde ad un Tr di 40 anni mentre il livello 197,24 m s.l.m. (ottobre 2000) corrisponde ad un Tr di 75 anni.

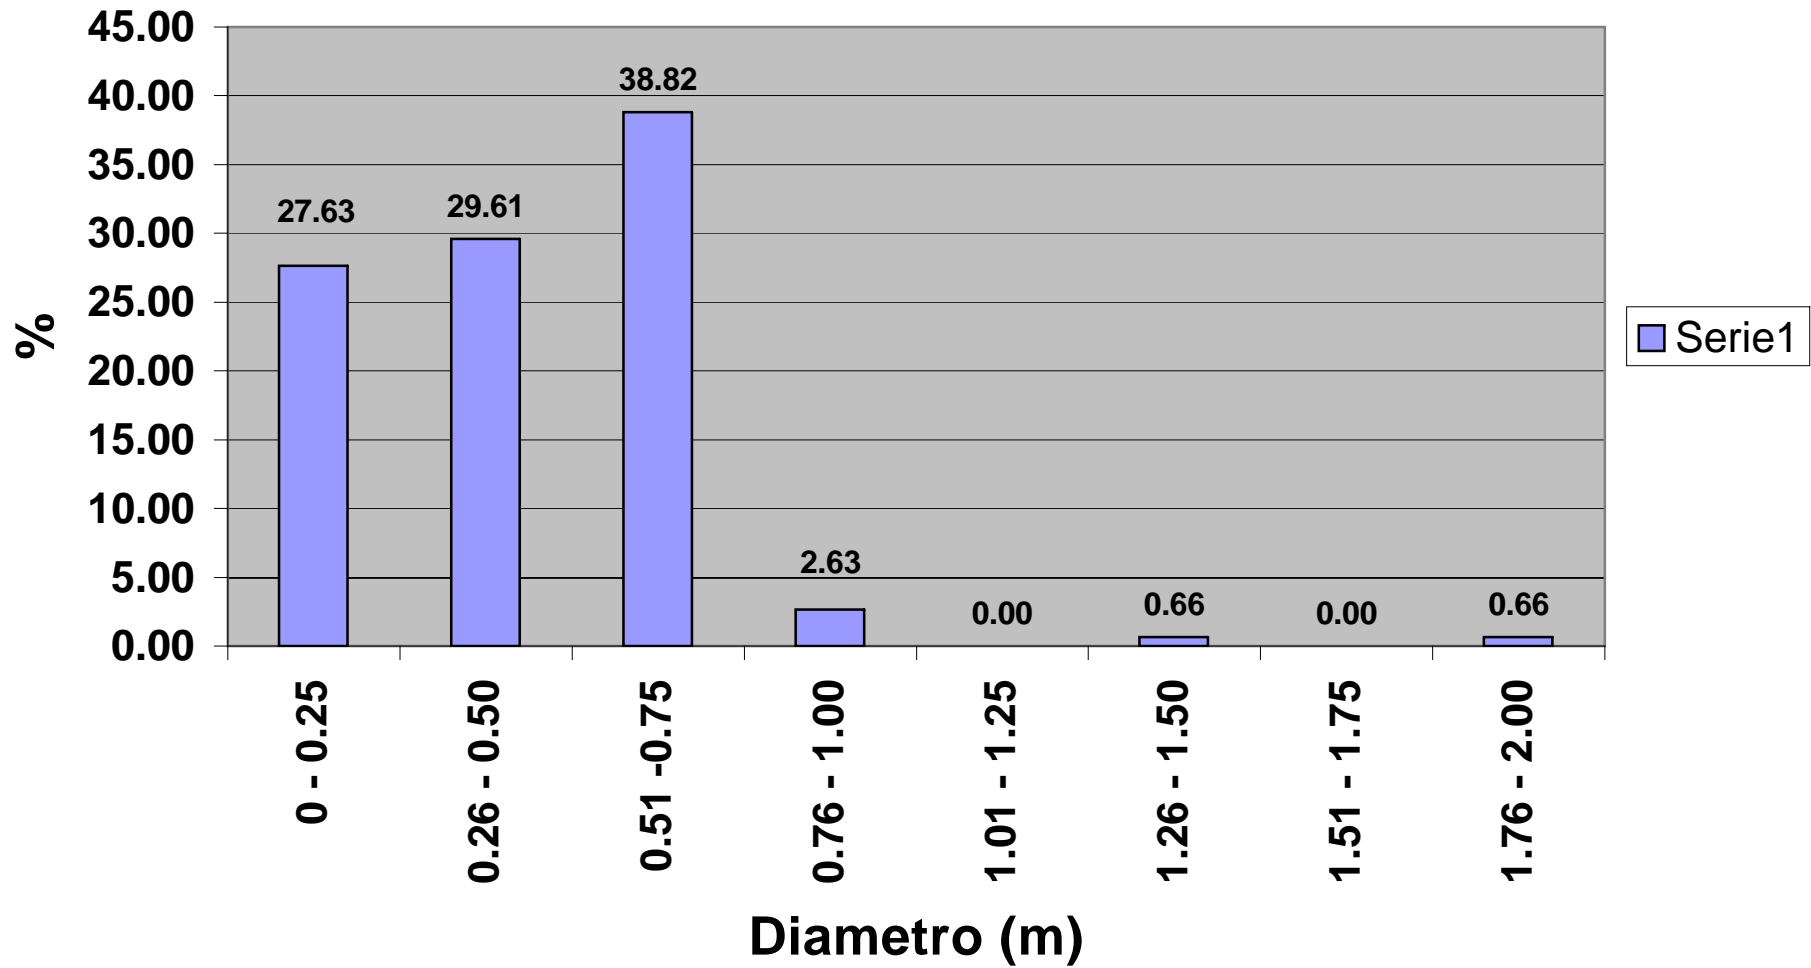
## Frequenze diametro materiale in alveo (staz. 2)

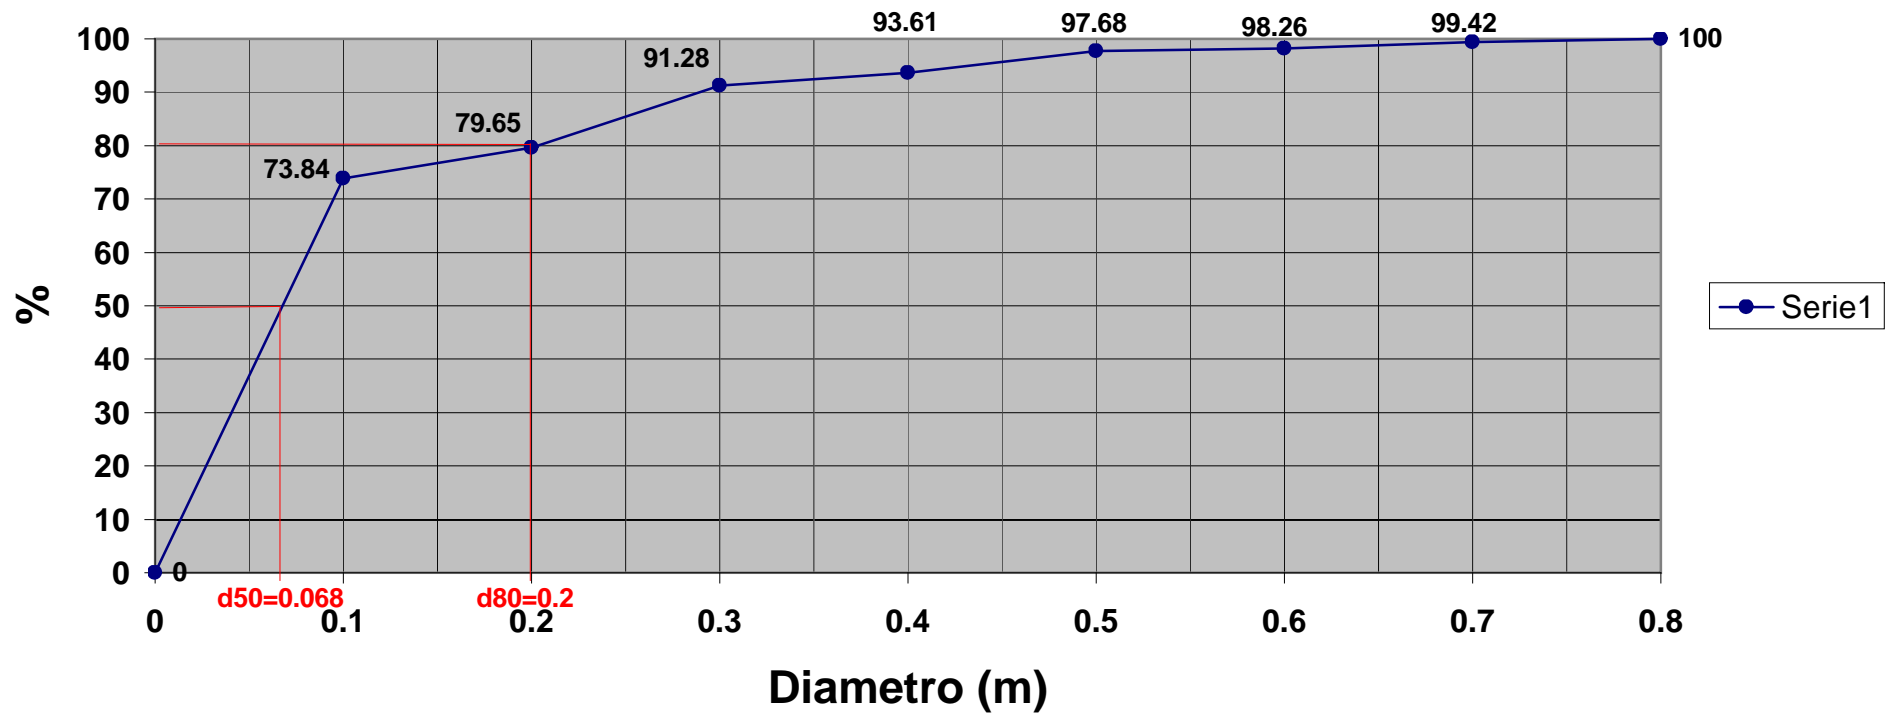
## Frequenza cumulata diametri materiale in alveo (staz. 5)
